MANUAL PARA LA REHABILITACIÓN DE VIVIENDAS CONSTRUIDAS EN ADOBE Y TAPIA PISADA

**PRESIDENCIA DE LA REPÚBLICA
RED DE SOLIDARIDAD SOCIAL**

FONDO PARA LA RECONSTRUCCIÓN Y DESARROLLO SOCIAL DEL EJE CAFETERO

Este manual ha sido elaborado por la Asociación Colombiana de Ingeniería Sísmica - AIS, con el apoyo financiero de la Red de Solidaridad Social de la Presidencia de la República, con recursos del patrimonio autónomo FOREC II del Fondo para la Reconstrucción y Desarrollo Social del Eje Cafetero - FOREC.

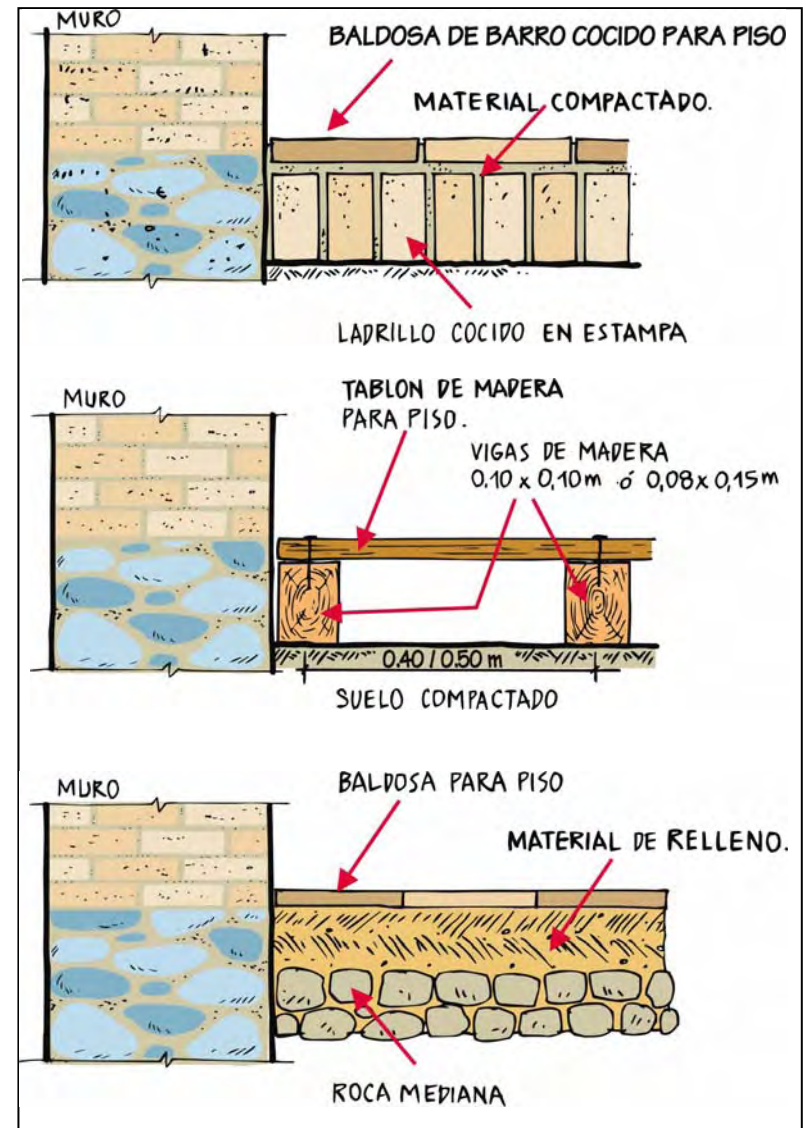
Se trata de una capa de roca mediana triturada y compactada sobre la cual se coloca una capa de 0.10 m de material arenoso sobre este se instala a su vez el piso conformado por elementos planos de arcilla cocida o baldosas de cemento.

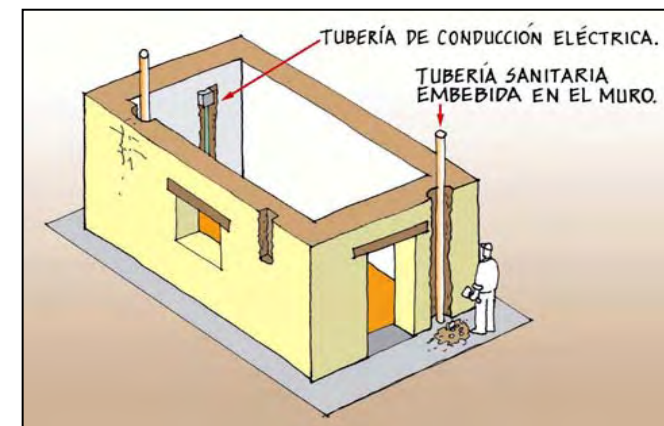
La falta de sobrecimientos en los muros de adobe y tapia favorece que se presenten humedades en la zona inferior de los muros por capilaridad. Esta humedad tiende a deteriorar los materiales con el paso del tiempo.

La presencia de aleros cortos o deficiencias en el pañete aumentan la probabilidad que el agua lluvia penetre en el muro, generando socavación y erosión de los materiales, lo cual facilita la presencia de agrietamientos y disminuye la resistencia del sistema estructural.

Las instalaciones hidrosanitarias dentro de los muros en tierra o adosadas a ellos, pueden producir filtraciones de agua, lo cual genera erosión y pérdida de unión entre los diferentes materiales que componen el muro. Las aberturas y regatas realizadas en los muros para la instalación de las tuberías se reparan en general con materiales poco compatibles con la tierra, lo cual genera agrietamientos y desprendimientos del material.

Estas regatas y aberturas generan simultáneamente zonas de debilidad y planos que favorecen la falla, lo cual aumenta las posibilidades de inestabilidad de los muros y las cubiertas.

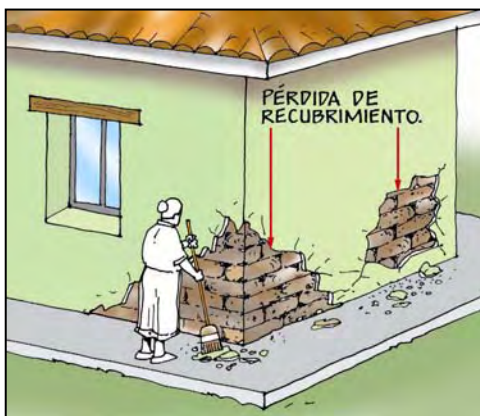
Cuando los pañetes de los muros de fachada tienen muy poco contenido de cal presentan desmoronamiento, lo cual los hace susceptibles a deteriorarse por los factores climáticos.

El uso de pañetes de cemento o materiales no tradicionales, genera un bloqueo del frente de evaporación del muro, lo cual disminuye la cohesión entre las partículas de suelo que conforman el muro. Esto induce pérdida en la capacidad portante y disminución de la vida útil de las edificaciones de adobe y tapia pisada.

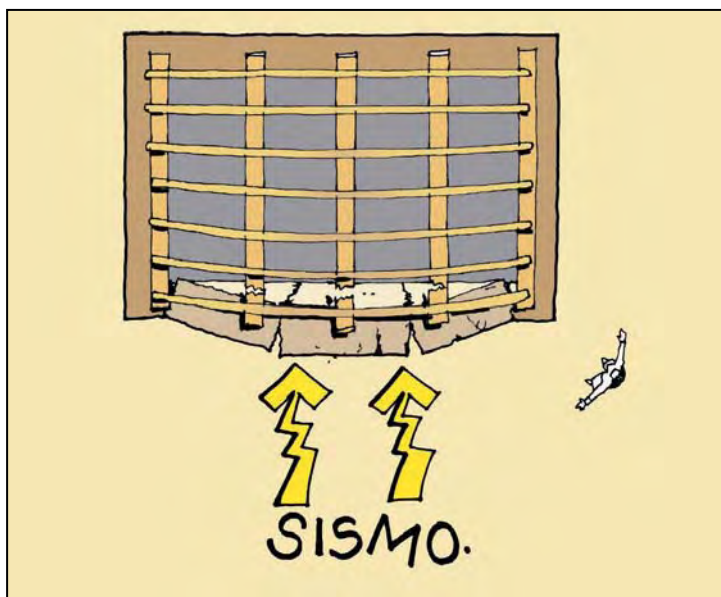
- Entrepisos y ausencia de diafragmas

La ausencia de un entrepiso que cumpla la función de comportarse como un diafragma rígido en su propio plano hace que la distribución de las cargas laterales inducidas por el sismo sea usualmente muy perjudicial, facilitando la acción de fuerzas perpendiculares excesivas contra los muros.

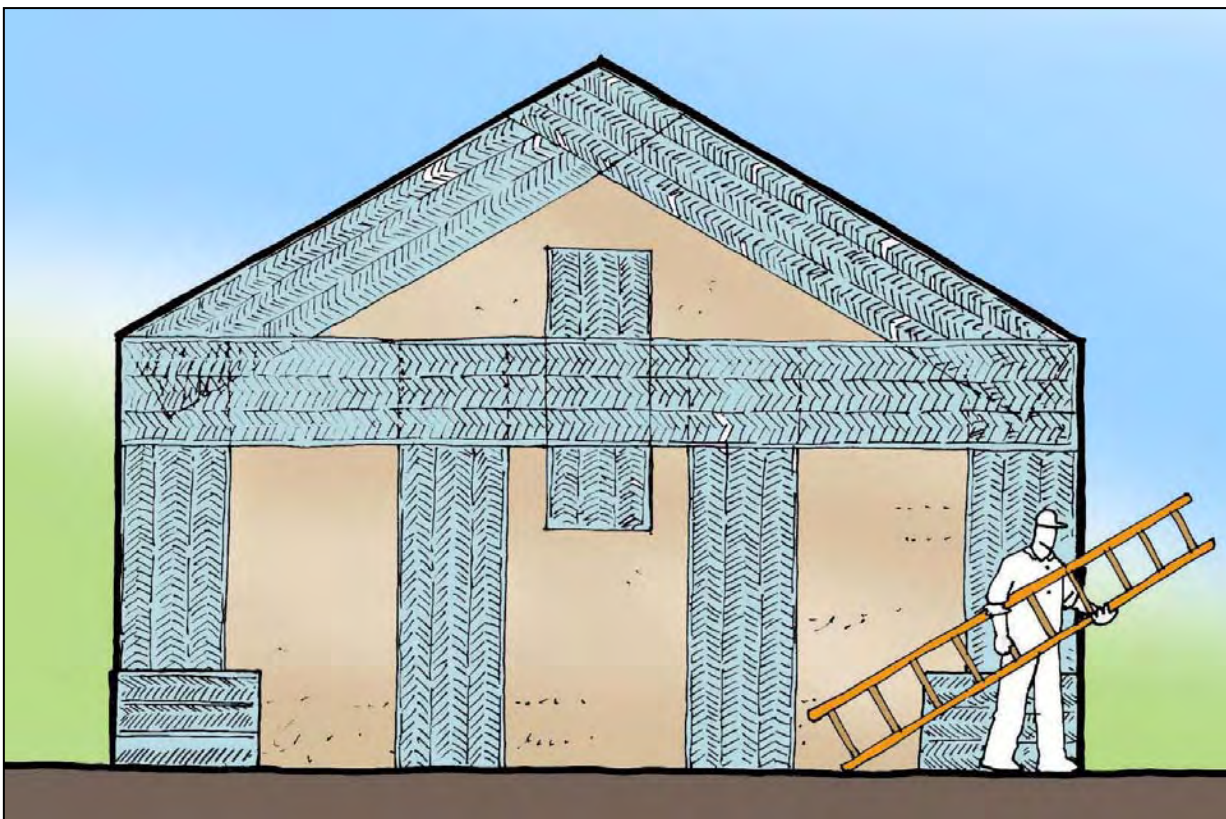
- (3) Detalle de la instalación de mallas en las culatas de la vivienda. Definir ubicación de mallas para localizar orificios. Las mallas se pueden soportar en su posición mediante las puntillas de 2" de longitud.

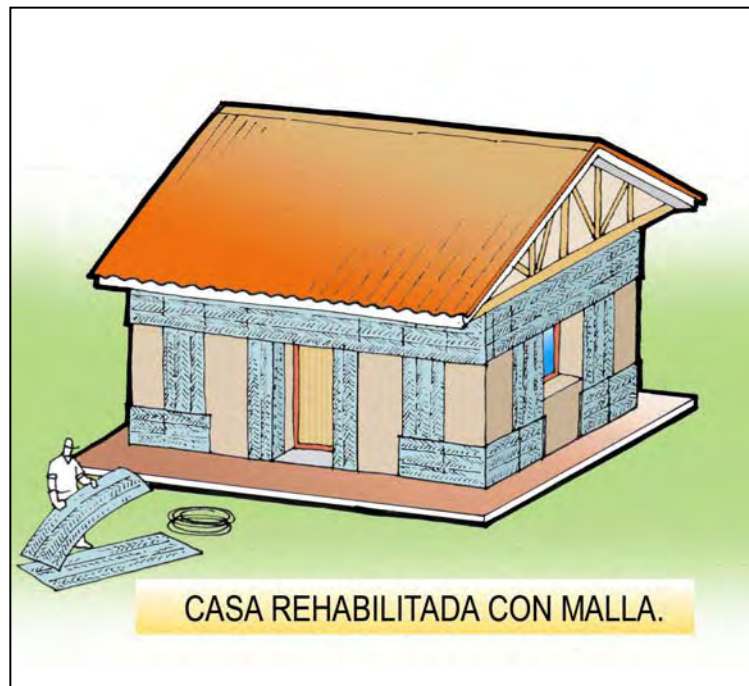
- (6) Aplicación del pañete de recubrimiento. Se debe humedecer el muro previamente a la aplicación del pañete. Se recomienda aplicar el pañete únicamente en la zona de ubicación de las mallas de refuerzo
